# **Tilstandsvurdering 2023 Kalundborg Sejlklub, Gisseløre Lystbådehavn**

**Tilstandsvurdering og vedligeholdelsesplan**

| Projekt nr. | 23.009 |

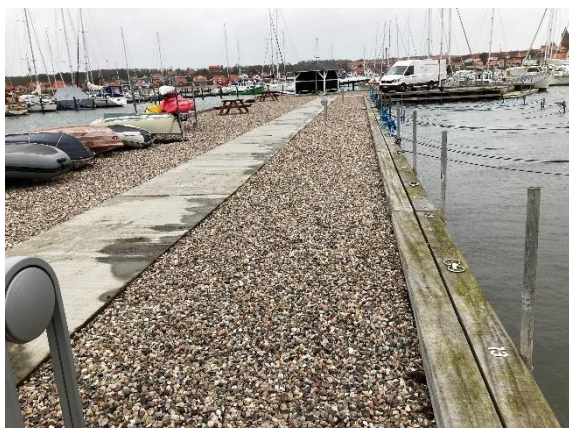
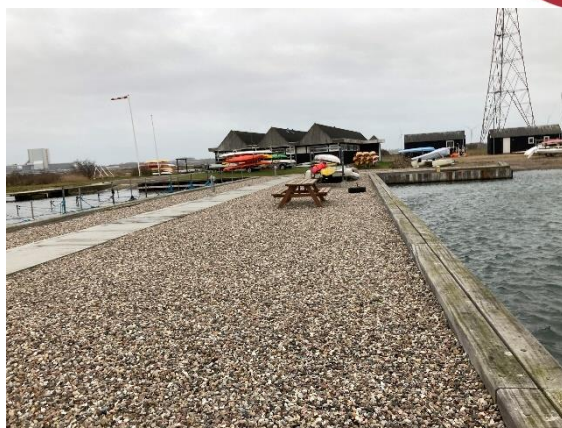
- Kantbrædder på niveauspring med overfladisk råd.
- Det er af havnen oplyst at der på hjørnet ved pkt. 2 er rammet en spunscelle til fremtidigt kranfundament, denne har dog ingen funktion endnu.

- Stålspons er uden anoder.

Pieren er tildelt karakteren 1, svarende til en ny konstruktion.

Det anbefales, at der monteres anoder på stålpunsen, da kajen ellers står uden katodisk beskyttelse.

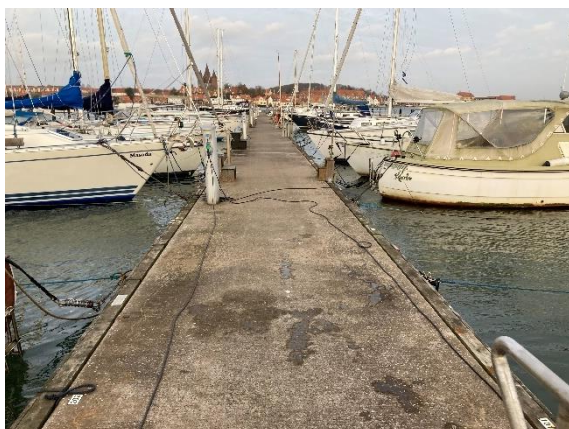
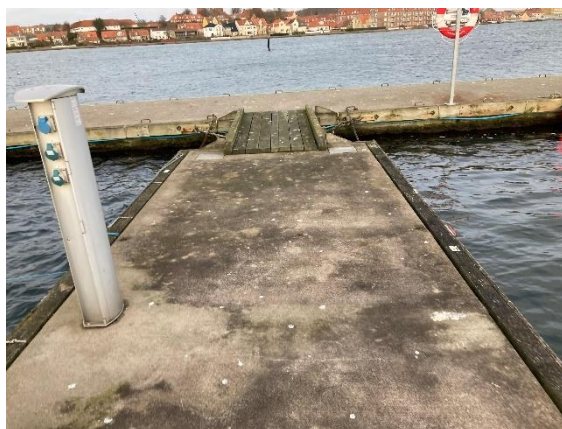
- Fendertømmer fremstår med overfladisk råd.
- Fendertømmer enkelte steder med skader.
- Overgangsplader i stål er enkelte steder løse.
- Betonoverflade generelt med mindre revner.
- Fendertømmer enkelte steder med begroning.
- Beton knækket flere steder ved løfteinserts.

- Kædeforankring generelt med 50-70 % restmateriale.
- Kædeforankring med ca. 20 % restmateriale ved pkt. A1 og A2, dette er hvor kæderne krydser hinanden.
- Ankerklodser generelt begravet, i minimum 50 cm dynd.
- Reb og knuder generelt i god stand.
- Forankringstov mangler 2 kordeler ud af 3, ved pkt. B.

Flydebroen er tildelt karakteren 3, svarende til en ældre konstruktion med mindre skader.

Det anbefales, at løse stålplader ved overgange efterses og efterspændes.

Det anbefales, at revner i betondækket monitoreres, så evt. udvikling dokumenteres. Det anbefales desuden, at der ved næste tilstandsvurdering tages stilling til udviklingen af revnerne i betonen og evt. udbedring.

Det anbefales, at løfteinserts på de enkelte brofag ikke benyttes de steder, hvor beton er knækket af, da løftekapaciteten ikke kan verificeres.

Det anbefales, at kæder med 50-70 % restmateriale udskiftes indenfor en periode på 5 år.

Det anbefales, at kæder med 20 % restmateriale udskiftes i pkt. A1 og A2.

Det anbefales, at tovværk til ankerblok ved pkt. B udskiftes.

Det anbefales, generelt, at træværk holdes fri for jord og organisk materiale i form af begroning, da dette ellers hurtigt fremskynder råd.

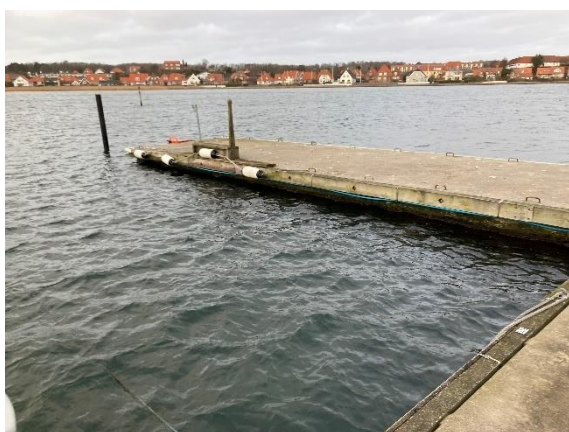
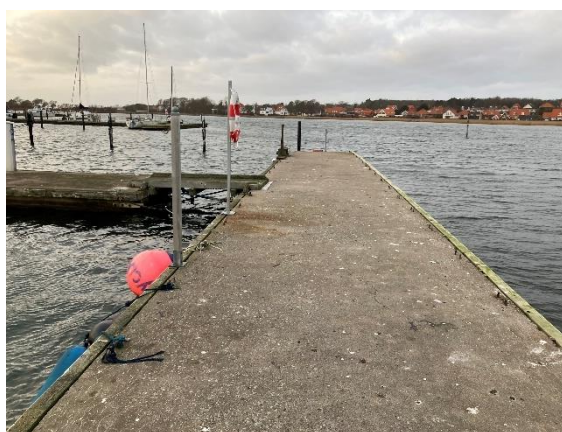
- Skader på hjørner af bro, hvor beton er knust.
- Flydebro med meget varierende fribord, ligger meget lavt i enderne.
- Områder med alkali-reaktioner (Betonsygdom).
- Nyt fendertømmer på yderside af flydebroen.
- Fendertømmer på inderside og ender af flydebro med overfladisk råd.

Flydebroen er tildelt karakteren 4, svarende til en ældre konstruktion med større ikke kritiske skader. Karakteren er givet på baggrund af betonens tilstand.

Det anbefales, at der ved næste tilstandsvurdering om 5 år tages stilling til om betonskaderne har udviklet sig og evt. udbedring.

Det vurderes ikke at være en løsning af tilføje broen mere opdrift i enderne, til udligning af broens placering i vandet. Det kan udsætte konstruktionen for uhensigtsmæssig belastning og det kan resultere i udvikling af revner i betonen.

Det anbefales, at kæder udskiftes inden for en periode på 5 år tilsvarende strækning 1.1.

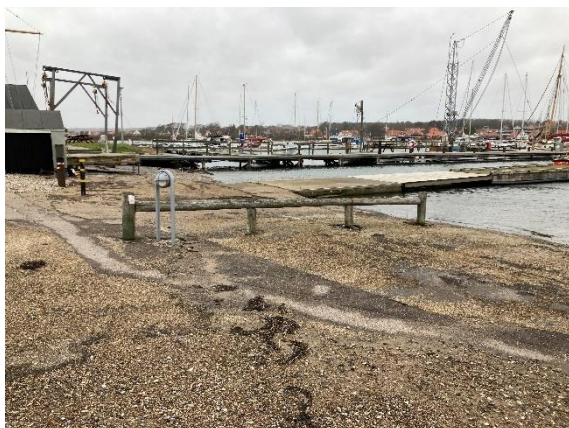
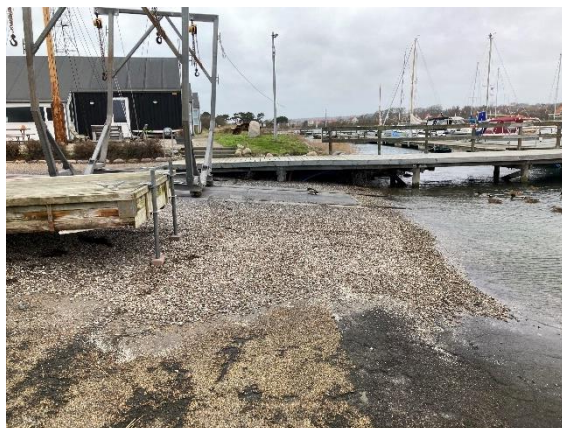
- Der er flere huller og skader i asfaltbelægningen.
- Jernbaneskiner ved beddingen uden nævneværdig korrosion.

- Det er oplyst af havnen, at opbygningen under det ene beddingsspor har sat sig en smule. Havnen oplyser yderligere at dette ikke påvirker beddingens funktion.

Slæbestedet er tildelt karakteren 3, svarende til en ældre konstruktion med mindre skader.

Det anbefales, at asfaltbelægning udskiftes. Den nuværende asfaltbelægning har mange huller, hvor vejrliget på sigt vil udvikle skaderne.

Det anbefales, at det monitoreres om sætningerne under beddingssporet udvikler sig og ved næste tilstandsvurdering tages der stilling til om sporet skal rettes op.

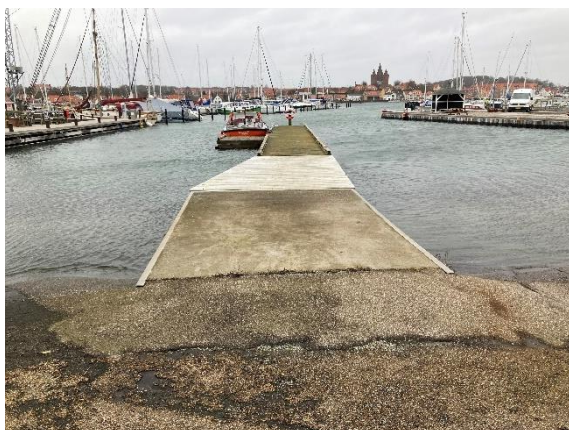
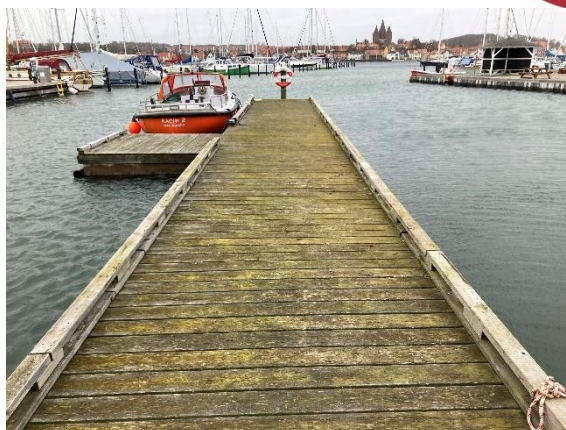
- Længdebjælker med overfladisk råd.
- Brodækket på flydebro angrebet af råd.
- Kantliste er i god stand.
- Rampe i god stand.
- Flere skader i betonrepos med synlig armering og rustudtræk.
- Begroning i overgang med land.

Flydebroen er tildelt karakteren 3, svarende til en ældre konstruktion med mindre skader.

Det anbefales, skader på betonrepos udbedres, så korrosion af armeringen bremses. Det anbefales, at betonen og armeringen afrenses og derefter kan skaden udbedres med egnet betonreparations produkt.

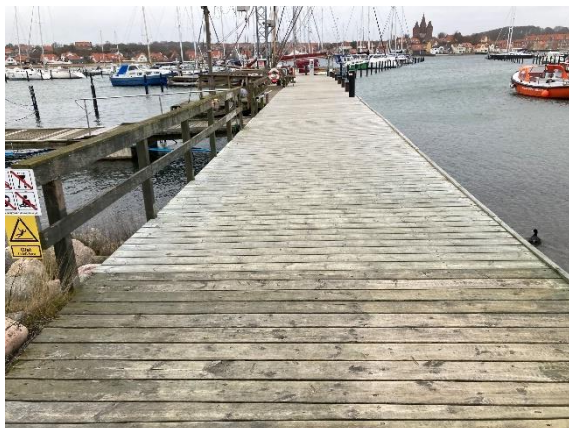
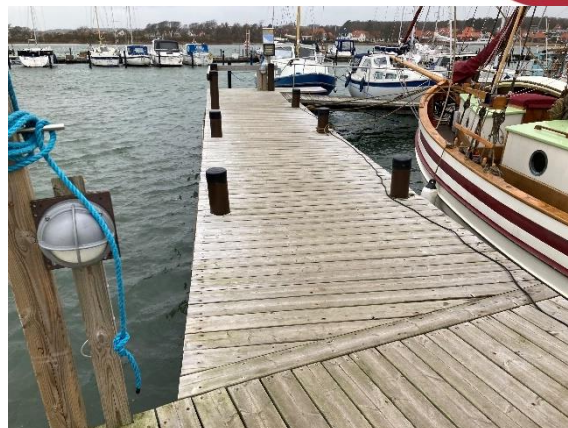
Broen er tildelt karakteren 5, svarende til en ældre konstruktion med skader der kan medføre konstruktionssvigt. Dette grundet den udtjente pæl ved pkt. C. Udskiftes denne, karakteren ændres til 3 og restlevetiden forlænges med ca. 10-15 år.

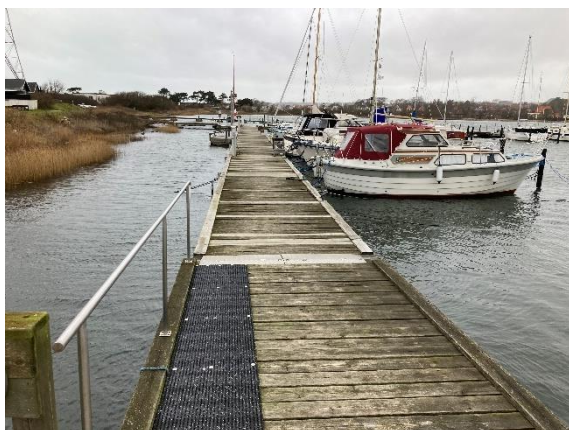
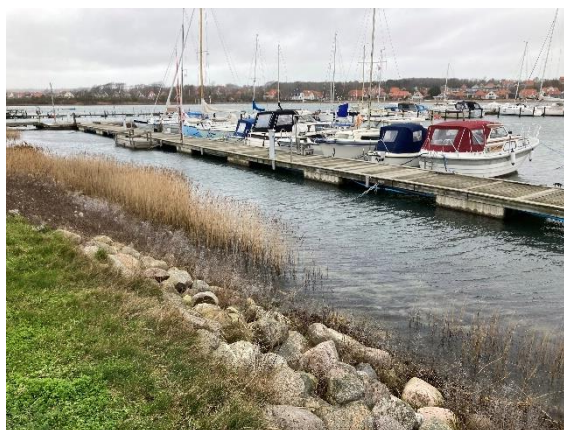
- Dæksbrædder generelt med overfladisk råd.
- Ca. 40 % af dæksbrædder gennemrådden.
- Betonskader med synlig armering (Ponton nr. 1 & 4 fra højre).
- 3 stk. brædder på forbindelsesbro til strækning 3-4 er gennemrådden.

Flydebroen er tildelt karakteren 3, svarende til en ældre konstruktion med mindre skader.

Det anbefales at, skader på betonpontoner udbedres, så korrosion af armeringen bremses, det anbefales at benytte samme fremgangsmåde som for strækning 2.1.

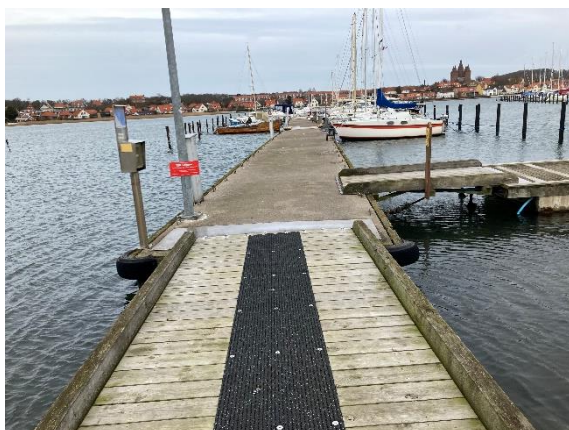
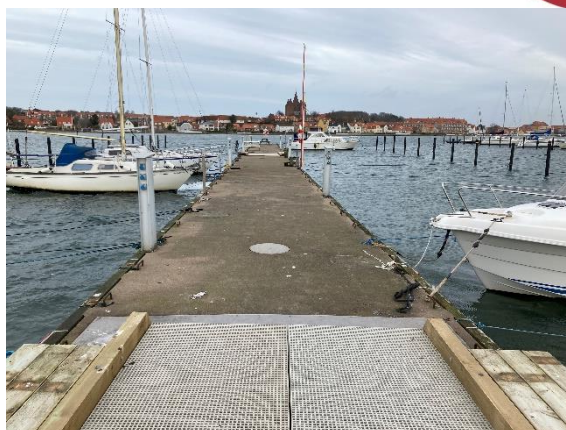
- Forankringskæder i brønde kraftig korroderet
- Fendertømmer med råd, 20 mm indstik muligt.
- Fortøjningsbøjle revet op af beton og beton knækket ca. ved pkt. E.
- Yderste flydebro's pontoner tager vand ind. For nuværende står der ca. 10-15 cm vand i bunden af dem.
- Tværgående revner i betonen flere steder.
- Beton er flere steder revnet og afskallet rundt om brønddækslerne.
- Områder med alkali-reaktioner (Betonsygdom).

Den inderste del af broen er tildelt karakteren 4, svarende til en ældre konstruktion med større ikke kritiske skader. Karakteren er givet på baggrund af betonens tilstand.

Den yderste del af broen er tildelt karakteren 5, svarende til en ældre konstruktion med skader der kan medføre konstruktionssvigt. Karakteren er givet på grund af de utætte pontoner.

Det anbefales, at der ved næste tilstandsvurdering om 5 år tages stilling til om betonskaderne har udviklet sig og evt. udbedring. Flydebroen har gennemlevet

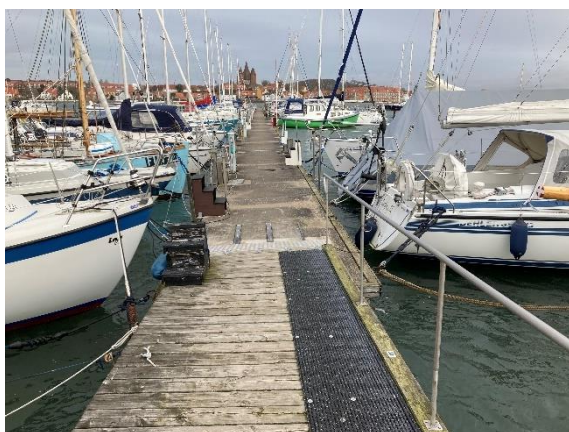
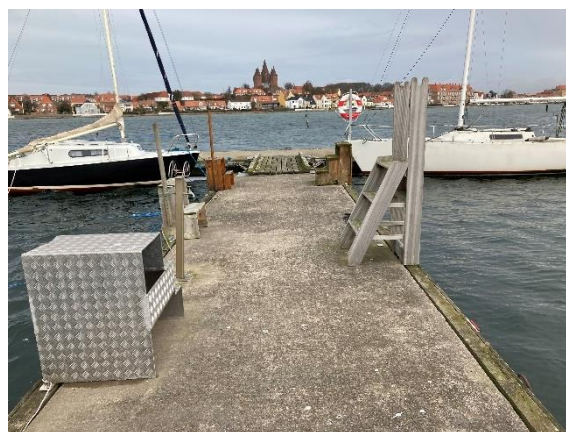
- Fendertømmer fremstår med overfladisk råd.
- Fendertømmer med enkelte mindre skader.
- Overgangsplader i stål er enkelte steder løse.
- Betonoverflade er med mindre revner.
- Fendertømmer er enkelte steder med begroning.

Flydebroen er tildelt karakteren 3, svarende til en ældre konstruktion med mindre skader.

Det anbefales, at revner i betondækket monitoreres, så evt. udvikling dokumenteres. Det anbefales, at der ved næste tilstandsvurdering tages stilling til om skaderne har udviklet sig og evt. udbedring.

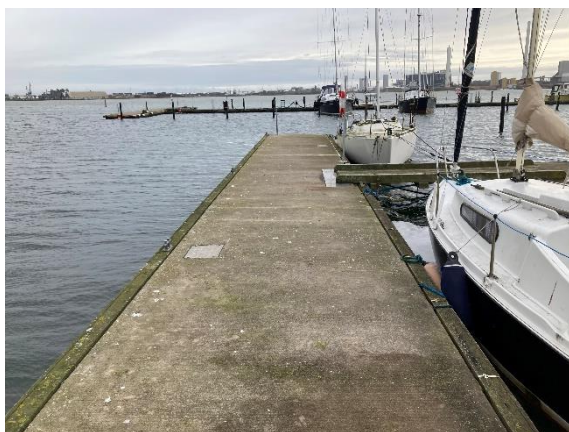
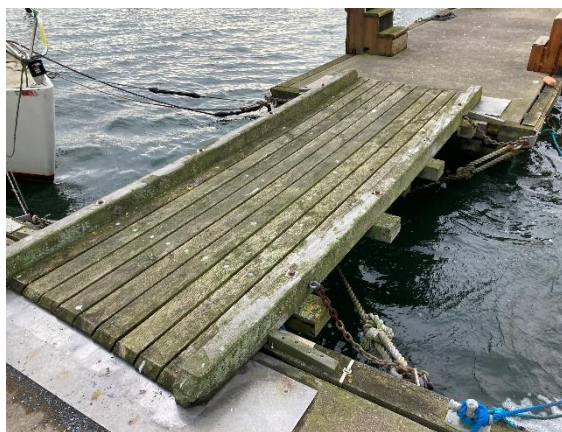
- Fendertømmer fremstår med overfladisk råd.
- Fendertømmer er med enkelte skader.
- Betonoverflade er med mindre revner.
- Fendertømmer er enkelte steder med begroning.

Flydebroen er tildelt karakteren 3, svarende til en ældre konstruktion med mindre skader

Det anbefales, at revner i betondækket monitoreres, så evt. udvikling dokumenteres. Det anbefales, at der ved næste tilstandsvurdering tages stilling til om skaderne har udviklet sig og evt. udbedring.
